Korrosionsschäden an Brücken – aktuelle Beispiele

Monitoring von AAR-geschädigten Bauwerken

Y. Schiegg, F. Hunkeler, L. Klemm
TFB AG, Wildegg / CH

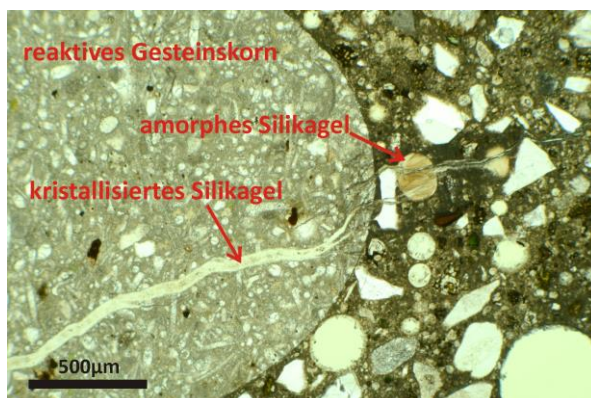
Abbildung 1: Gelbildung in Rissen

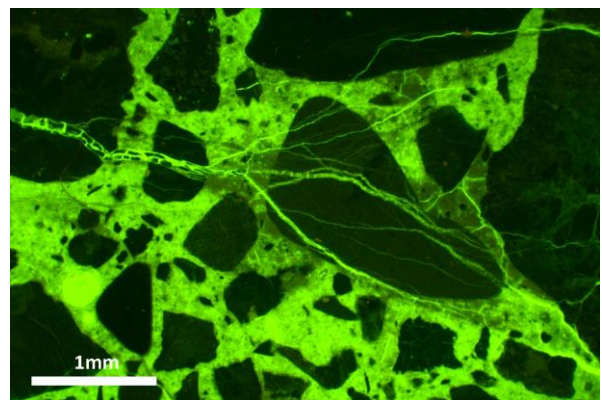
Abbildung 2: Durch Silikagel verursachte Rissbildung im Gesteinskorn

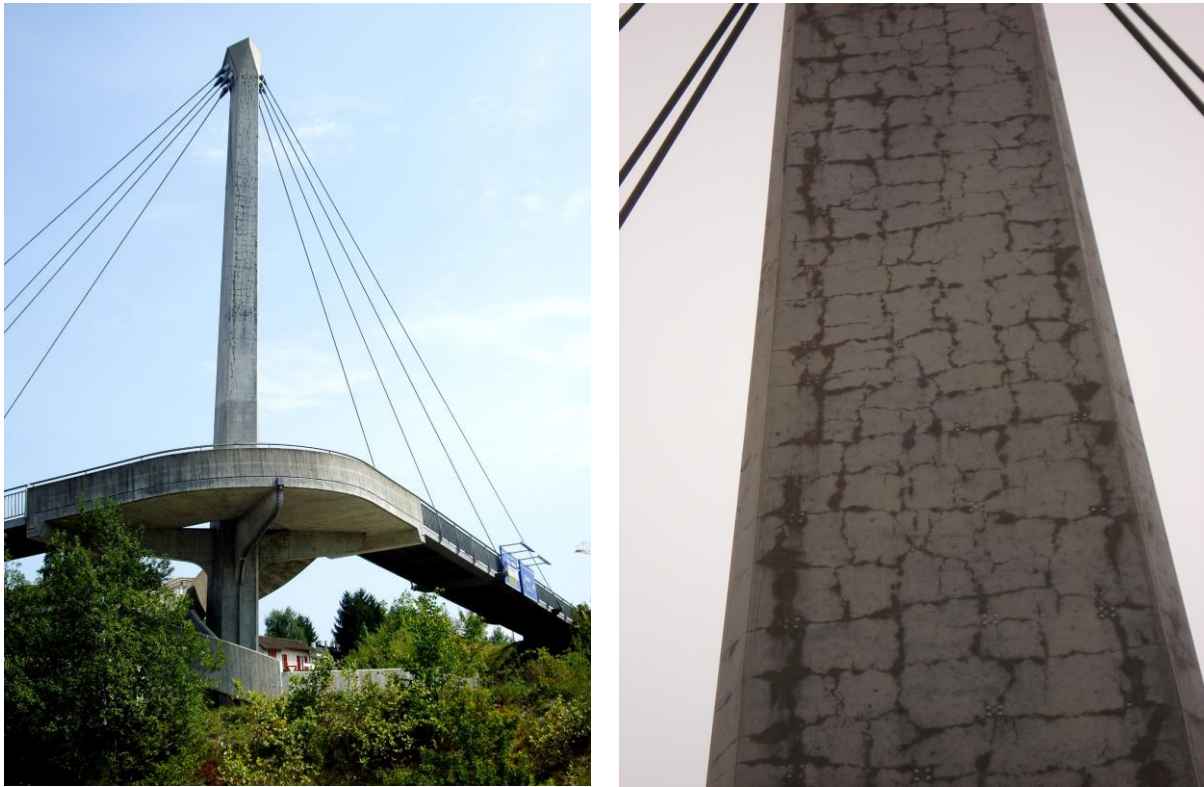
In fortgeschrittenem Stadium verlaufen die AAR-Risse von den Gesteinskörnern ausgehend durch den Zementstein und es kann das oberflächlich sichtbare, für AAR typische Rissnetz entstehen (Abbildung 3). Eine AAR kann sehr lokal oder auch grossflächig auftreten. Sie kann ein oberflächliches Phänomen sein oder den gesamten Bauteilquerschnitt betreffen. Durch die anfängliche Bildung feinsten Risse werden zusätzliche Wege für den Feuchtigkeits- und Alkalien-Eintrag geöffnet, was die Reaktion vorantreibt und u.U. auch beschleunigen kann. Drei Komponenten sind also für eine fortschreitende AAR nötig: reaktive Gesteinskörnung, alkalische Porenlösung und Feuchtigkeit. Diese Komponenten sind in vielen Bauwerken in der Schweiz vorhanden. Die meisten Gesteine enthalten mehr oder weniger feinkörnigen Quarz und müssen somit als potenziell reaktiv eingestuft werden. Die Alkalien im Beton stammen aus dem Zement. Neben den Alkalien aus den Komponenten des Betons können zusätzlich noch Alkalien aus externen Quellen, wie Grundwasser, Bergwässer oder korrosionsauslösendes Tausalz, hinzukommen und damit die AAR beeinflussen. Auch Wasser kann bei exponierten Bauwerken oft ungehindert zutreten. Durch eine fortschreitende AAR mit der Bildung vieler Risse verliert ein Beton zuerst seine Zugfestigkeit. Druckfestigkeit und E-Modul werden erst beeinträchtigt, wenn die Reaktion vergleichsweise weit fortgeschritten ist. Eine AAR kann jedoch kritisch werden, wenn bewegliche oder eingespannte Bauteile oder Bauwerke wie Staumauern, Schleusentore oder Brückenlager betroffen sind. Weitere Details können der Fachliteratur entnommen werden, z.B. in [1-4].

Abbildung 3: Charakteristisches AAR-Rissbild am Pylon einer Schrägseilbrücke

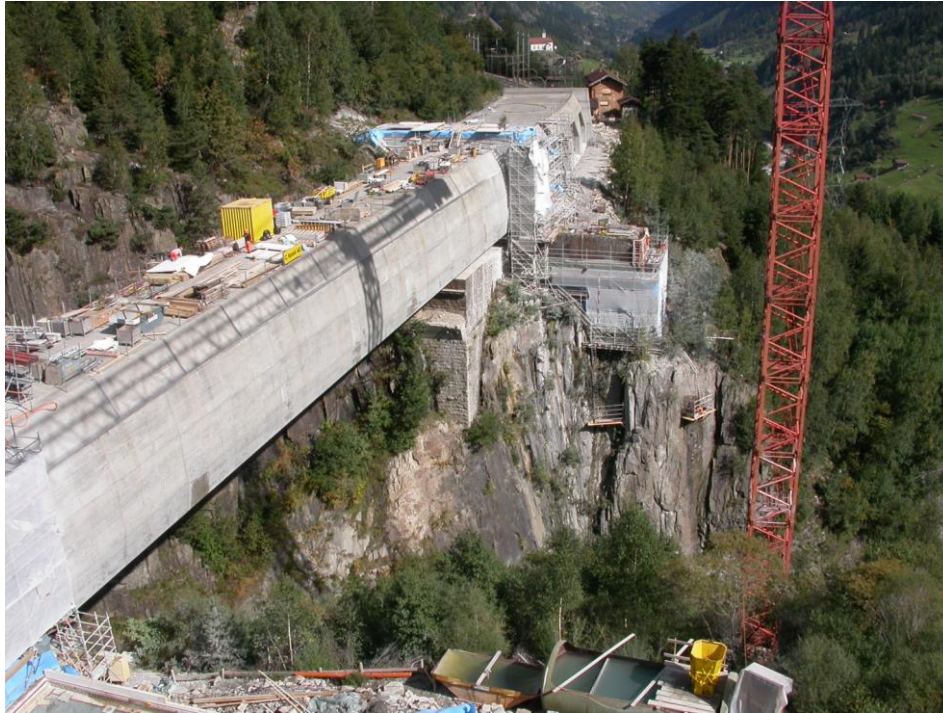
Die **Rorbachbrücke** ist eine Eisenbahnbrücke oberhalb der Gemeinde Wassen im Kanton Uri (Schweiz). Die Tunnelbrücke wurde 1982-84 erbaut und besteht aus einer Betonröhre mit den im Innern verlegten Gleise und sog. Endquerrahmen als Widerlager (Abbildung 4). Der oberflächennahe Beton der massiven Endquerrahmen und die Verschiebebahnen Seite Wassen und Seite Göschenen wiesen eine erhebliche AAR-bedingte Rissbildung auf. Die Risse traten senkrecht und parallel zur Oberfläche (Schalenrisse) vorwiegend bis in eine Tiefe von ca. 20 cm auf. Bei den Endquerrahmen wurden vereinzelte Schalenrisse bis in eine Tiefe von 90 cm festgestellt. Die Rissbreiten an der Oberfläche waren unterschiedlich, die Breite der Schalenrisse betrug max. 1 mm. Die Breite der Oberflächenrisse nahm mit zunehmender Tiefe ab. Mit Ausnahme des Brückenquerschnitts traten bei allen Bauteilen Schalenrisse auf. Die Breite der Oberflächenrisse nahm mit etwa 0.02 bis 0.03 mm/Jahr zu, die der Kernzone um ca. 0.01 mm/Jahr (Schätzwerte aus der Zustandsuntersuchung). Die Ausdehnungsrate war eher klein und zeigte an, dass die AAR bei diesem Bauwerk relativ langsam verläuft. Durch die zunehmende Rissöffnung und Risstiefe wurde der Wassereintrag bei den bewitterten Oberflächen erleichtert. Dadurch erreichte die Feuchtigkeit zunehmend tiefere Schichten. Die Ebene mit häufigen Schalenrissen verschob sich weiter in die Tiefe (mit ca. 1 cm/Jahr).

Abbildung 4: Rorbachbrücke während der Instandsetzung 2007

Bei den relativ stark AAR-geschädigten Bauteilen (Endquerrahmen, Verschiebebahnen, Galeriefundationen und Stützmauer der Galerie Seite Wassen) wurde der schadhafte Oberflächenbeton bis zu einer Tiefe von 20 cm abgetragen und durch neuen AAR-beständigen, bewehrten Beton mit einer Dicke von 30 cm ersetzt und im Altbeton stark verankert. Der Beton wurde anschliessend hydrophobiert. Die horizontalen Flächen der Endquerträger wurden mit einem Schutzdach versehen. Gleichzeitig mit diesen Massnahmen wurde die Brücke gegen die Einwirkung von Lawinen verstärkt. Weitere Details können aus [6, 7] entnommen werden.

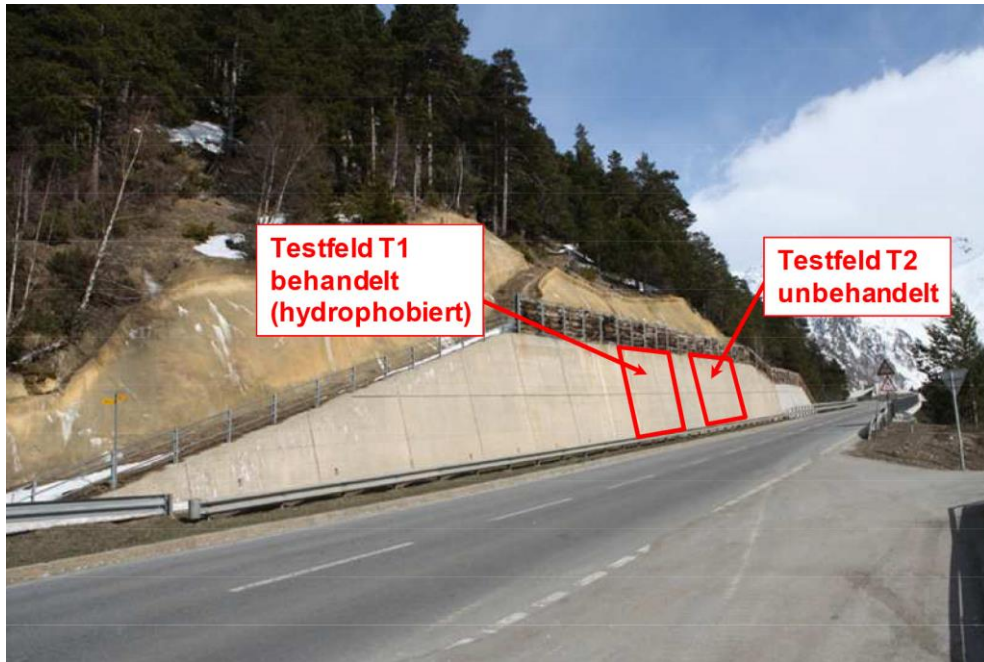
Die 1977 gebaute **Stützmauer Eisten** ist eine Schwergewichtsmauer und zeigt eine recht hohe Anzahl von AAR-bedingten Rissen. Die Rissweiten waren zum Zeitpunkt des Projektstarts meist noch gering (um 0.1 mm). Es konnte aber davon ausgegangen werden, dass die Rissbreiten weiter zunehmen werden. Die Zustandsuntersuchungen und Laboranalysen haben ergeben, dass sich die senkrecht zur Oberfläche verlaufenden Risse auf etwa 10 cm Tiefe schliessen. Die Ausdehnungsraten wurden auf 20 bis 40 $\mu\text{m}/\text{m}$ Jahr geschätzt [7]. An der gegenüberliegenden, talseitigen Stützmauer wurde eine deutlich stärkere AAR-Schädigung festgestellt. Grund sind vermutlich die intensiveren Nass-Trocken-Zyklen und die höhere Belastung mit Streusalz.

Der Grad der AAR-Schädigung an der Stützmauer Eisten wurde aus dem Vergleich der Dünnschliffe aus unterschiedlichen Tiefen des Bauteils ermittelt. Es wurden geringfügige und mittlere bis starke Schädigungen festgestellt. Die Befunde zeigen, dass die AAR den ganzen Baukörper erfasst hat. Die Ausprägung ist lokal sehr unterschiedlich und hängt wahrscheinlich vor allem von der Zirkulation von Feuchtigkeit und den damit einhergehenden Austauschprozessen ab. Die grössten Schäden zeigen sich in den Randzonen der Vorder- und Rückseite. Befindet sich im Dünnschliff ein Haupttriss (Riss, der den Dünnschliff teilt), so ist der Grad der Schädigung in diesem Bereich deutlich grösser. Die Anfänge von weitmaschigen Mikrorissnetzen zeigen, dass die schädigenden Prozesse stellenweise fortgeschritten sind. Die weite Spanne des Schädigungsgrads geht einher mit der stark schwankenden Bohrkerndruckfestigkeit von 35.0 bis 71.0 N/mm^2 .

Abbildung 5: Stützmauer Eisten an der Simplonstrasse mit Lage der Testfelder

Für die weiteren Untersuchungen wurden zwei 8 m breite Testfelder T1 und T2 angelegt (Abbildung 5). Die Anzahl der Risse, die innerhalb eines Meters liegen, waren so zahlreich, dass Rissbreitenänderungen mittels der vorgesehenen Methoden repräsentativ erfasst werden konnten. Nach der Zustandserfassung wurde Anfang August 2009 die Testfläche T1 der Stützmauer mittels Hochdrucklanze (500 bar) von oben nach unten gereinigt. Nach der Trocknung, während der es nicht regnete, wurde im Testfeld T1 eine Hydrophobierung (Gel mit 90% Silan) appliziert. Die Testfläche T2 blieb unbehandelt.

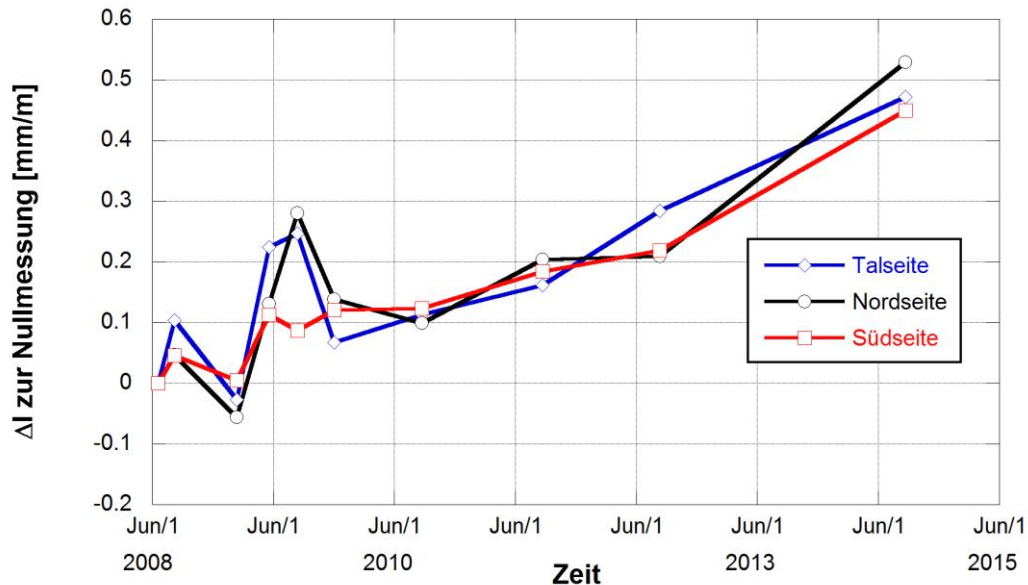
Die Abbildung 6 zeigt die seit der Nullmessung vom 19.6.2008 gemessenen Längenänderungen der vertikalen Deformermessstrecken (bezogen auf 1 m).

Abbildung 6: Längenänderungen der vertikalen Deformermessstrecken über die Zeit. Der unstete Verlauf der Kurven in der Anfangsphase ist auf klimatische Einflüsse (Messungen während unterschiedlichen Jahreszeiten) zurückzuführen. Die letzten Messungen wurden jeweils im August durchgeführt

- Der oberflächliche Beton dehnt sich generell mit ca. 0.05 bis 0.09 mm/m Jahr aus. Da für den Vorsatzbeton ein AAR-beständiger Beton eingesetzt wurde, muss dieser Befund auf die weitere Ausdehnung des alten Kernbetons zurückgeführt werden.

- Die beobachteten Ausdehnungsraten liegen in der gleichen Größenordnung wie die Werte vor der Instandsetzung. Sie sind zu hoch, um gänzlich auf eine Überwachung zu verzichten.

- Mit der Ausdehnung des Betons ist eine Rissbildung im neuen Vorsatz-Beton verbunden. Dies wird mit der Zeit dazu führen, dass die Wirkung der Hydrophobierung verloren geht (keine Schutzwirkung in neuen oder stark verbreiterten Rissen) und gegebenenfalls nachhydrophobiert werden muss.

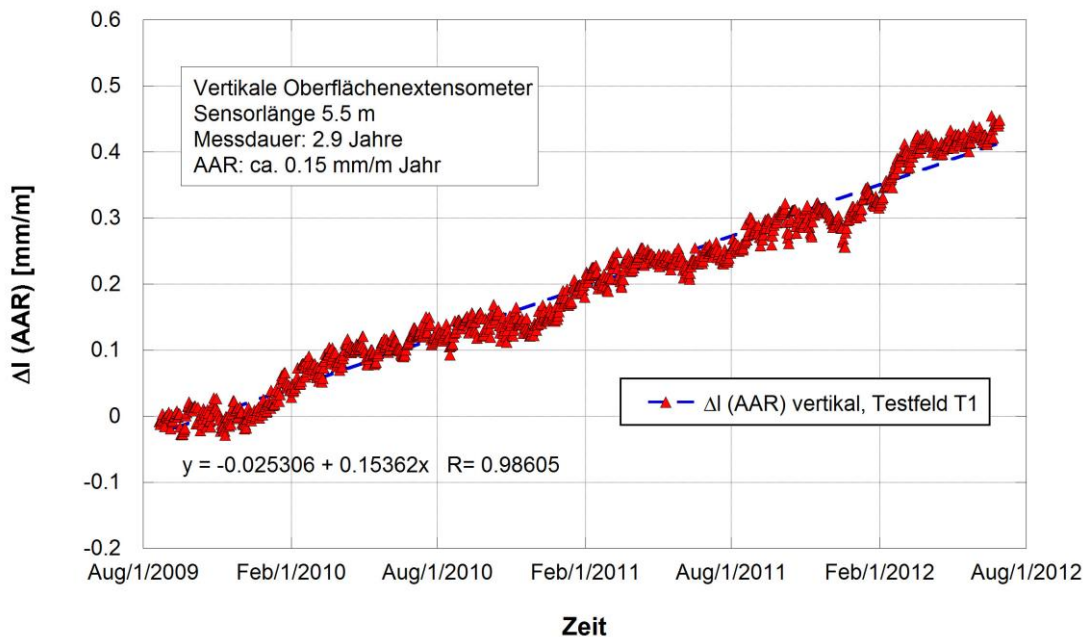
Für die Analyse der Längenänderung wurden nur temperaturkompensierte Werte verwendet. Mit der Kompensation wird die temperaturbedingte Längenänderung des Sensors eliminiert. Die verbleibende Längenänderung ist auf die variable Betontemperatur und die AAR zurückzuführen. Die Differenz zwischen den gemessenen und berechneten Längenänderungen ist auf die AAR-bedingte Ausdehnung zurückzuführen (Abbildung 7). Diese beträgt ca. 0.15 mm/m Jahr und ist bei beiden Testflächen praktisch gleich. Daraus ist zu folgern, dass die Hydrophobierung zumindest bis Mitte Juni 2012, d.h. nach ca. 3 Jahren, noch keine erkennbare Wirkung entfalten konnte.

Abbildung 7: AAR-bedingte Längenänderung (=Differenz zwischen gemessener und berechneter Längenänderung) beim vertikalen Extensometer im Testfeld T1

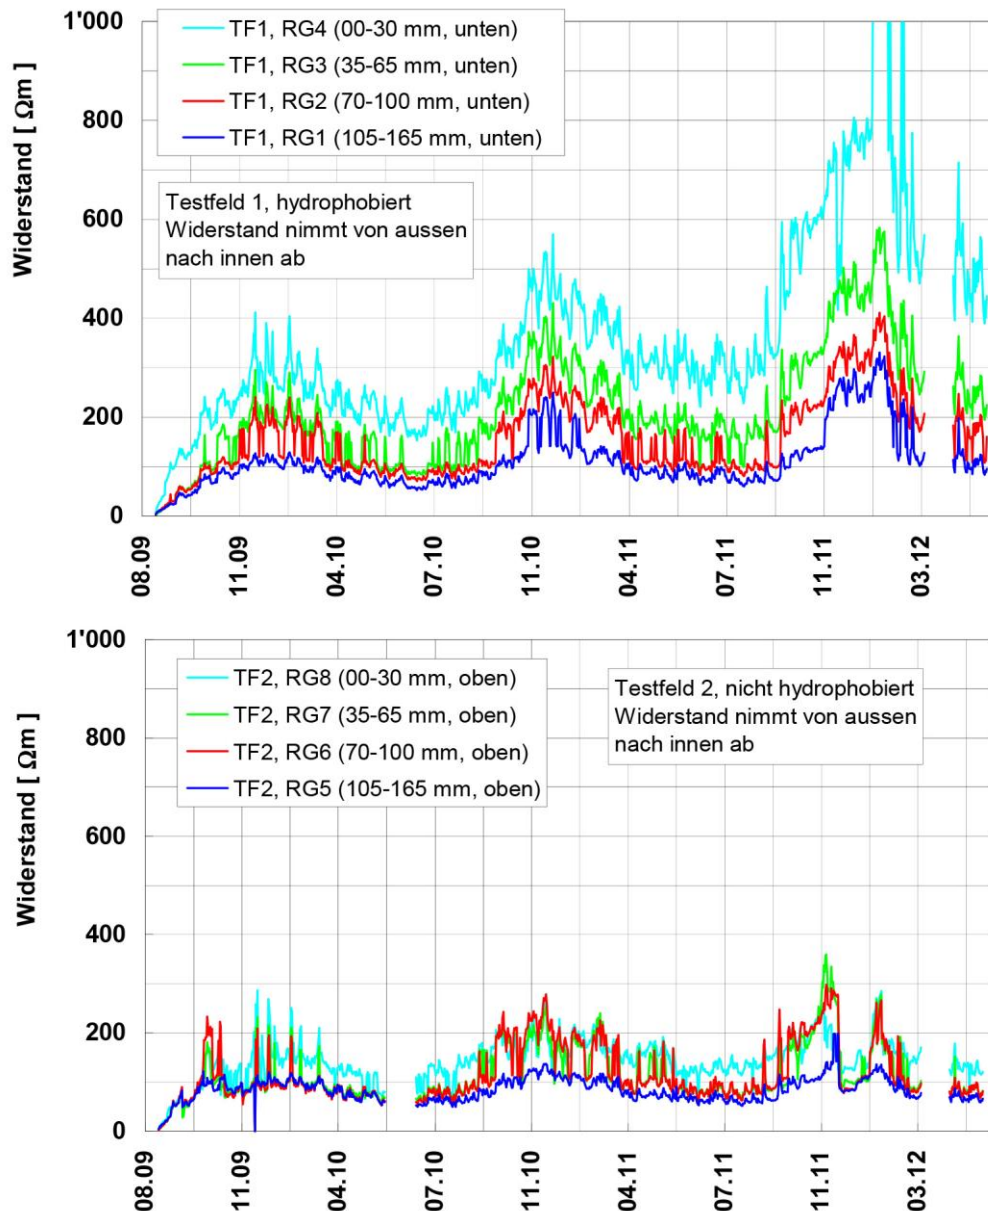
Der elektrische Betonwiderstand des Betons dient als Mass für die Betonfeuchtigkeit im Beton bzw. deren Veränderung. Die mit den Sensoren gemessenen elektrischen Betonwiderstände wurden mit den entsprechenden Formfaktoren in spezifische elektrische Betonwiderstände in Ωm umgerechnet. Der Verlauf für die zwei im unteren Bereich der Stützmauer eingebauten Sensoren ist in der Abbildung 8 dargestellt. Die Widerstände sind zu Beginn sehr niedrig, da das für das Einmörteln der Sensoren eingesetzte, zementöse Material elektrisch gut leitend ist und dieses zudem auch Feuchtigkeit in den Beton eingebracht hat. Mit dem Aushärten und Trocknen des Einbettmaterials und des Betons steigt der Widerstand rasch an und folgt danach den saisonalen Temperaturänderungen. Beim Testfeld 1 ist beim Betonwiderstand der Randzone ein Trend zu höheren Werten erkennbar. Beim Testfeld 2 ist dies nicht der Fall. Die Werte liegen zudem auf einem deutlich tieferen Niveau. Zum Vergleich wurden die spezifischen Betonwiderstände bei 20 °C ermittelt. Daraus geht hervor, dass die Widerstände der Betonrandzone der hydrophobierten Testfläche um den Faktor 2 bis 3 höher sind als in der nicht hydrophobierten Messfläche. Dies ist auf die wasserabhaltende Wirkung der Hydrophobierung zurückzuführen.

Abbildung 8: Verlauf der spezifischen elektrischen Betonwiderstände (Werte um 02:00 Uhr nachts) für das Testfeld 1 (oben) und das Testfeld 2 (unten)
